## Dossier Technique Immobilier

Numéro de dossier : **DDT ESPACE TERRITORIAL MANTES**  
Date du repérage : **23/05/2012**

Adresse : **1, RUE DE LA SOMME**

**Rapport de mission de repérage des matériaux et produits contenant de l'amiante pour l'établissement du constat établi à l'occasion de la vente d'un bien immobilier bâti**

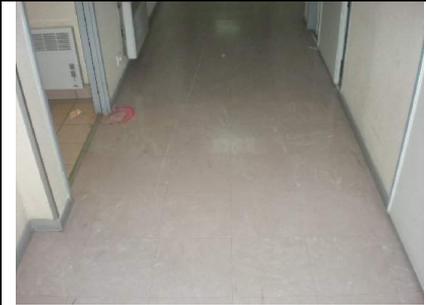
<p>Photo n° 1                  Localisation : RDC - circulations                  Ouvrage : plancher                  Partie d'ouvrage : dalles+colle+réagréage                  Description : absence d'amiante                  Localisation sur croquis :</p>

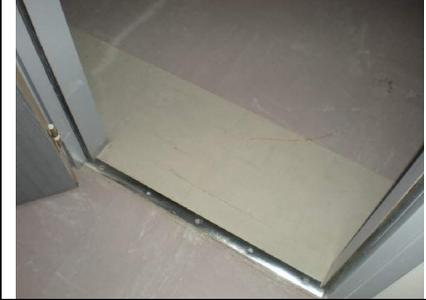
<p>Photo n° 2                  Localisation : RDC - bureau 8                  Ouvrage : plancher                  Partie d'ouvrage : dalles+colle+réagréage                  Description : absence d'amiante                  Localisation sur croquis :</p>

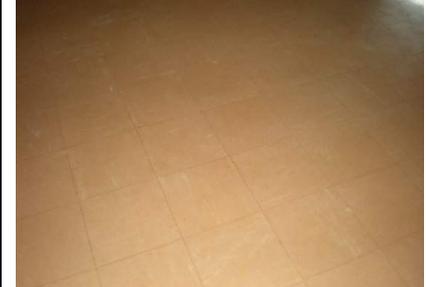
<p>Photo n° 3                  Localisation : RDC - espace enfants                  Ouvrage : plancher                  Partie d'ouvrage : dalles+colle+réagréage                  Description : absence d'amiante                  Localisation sur croquis :</p>

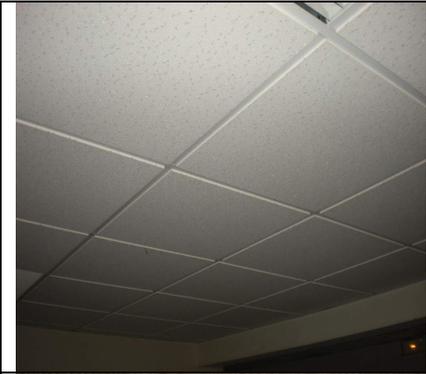
<p>Photo n° 5 Localisation : RDC - bureaux 1 à 14 Ouvrage : plafond Partie d'ouvrage : panneaux-plaque Description : faux-plafond type armstrong absence d'amiante Localisation sur croquis :</p>

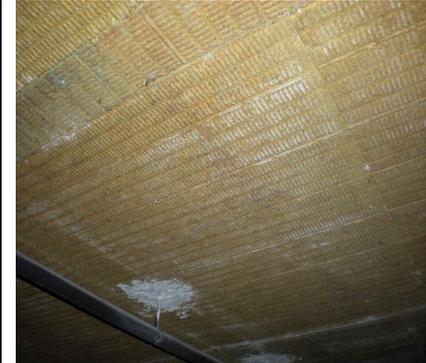
<p>Photo n° 4 Localisation : S/S - parkings Ouvrage : plafond Partie d'ouvrage : panneaux collés vissés Description : isolant laine minerale absence d'amiante Localisation sur croquis :</p>
